Scheda n. 1	Complesso architettonico: Castello		Località: San Valentino in A.C. (PE)
Analitica	Data del rilievo 12.12.04	Muratura tipo: mnl-a	Datazione: XIII-XIV sec.

#### Analisi della struttura muraria

Scheda n. 10	Complesso architettonico: Edificio su via Castello		Località: Montebello sul Sangro(CH)
Analitica	Data del rilievo 04.03.05	Muratura tipo: mnl-a	Datazione: XVI-XVII sec.

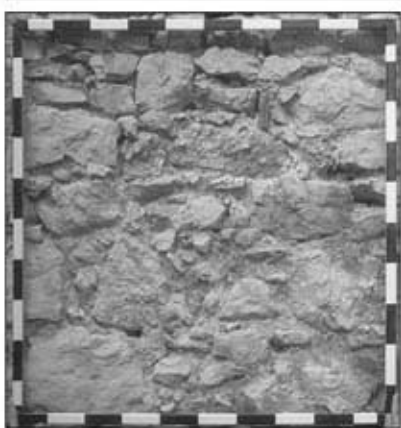
Foto del paramento murario
